# DE BOUWGESCHIEDENIS VAN DE ST.-MARTINUSKERK TE WEERT

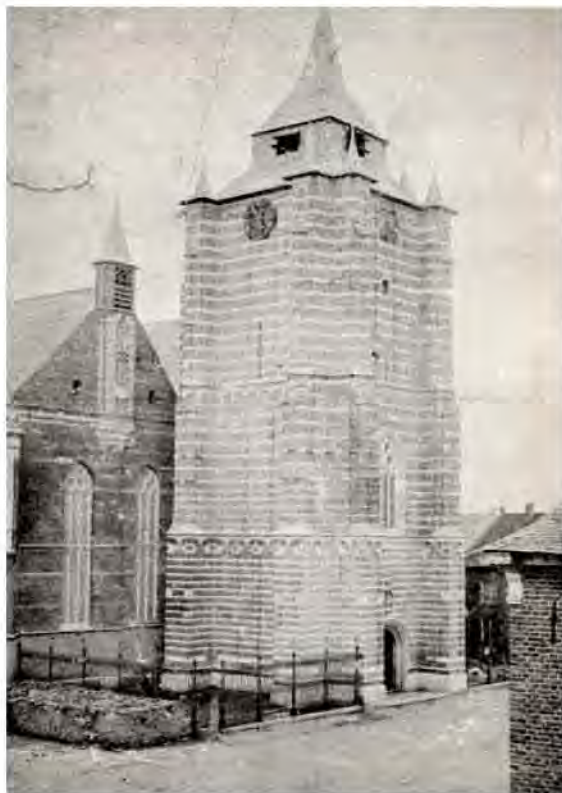
2. De toren vóór 1887, met de vrijgekomen hoeken.

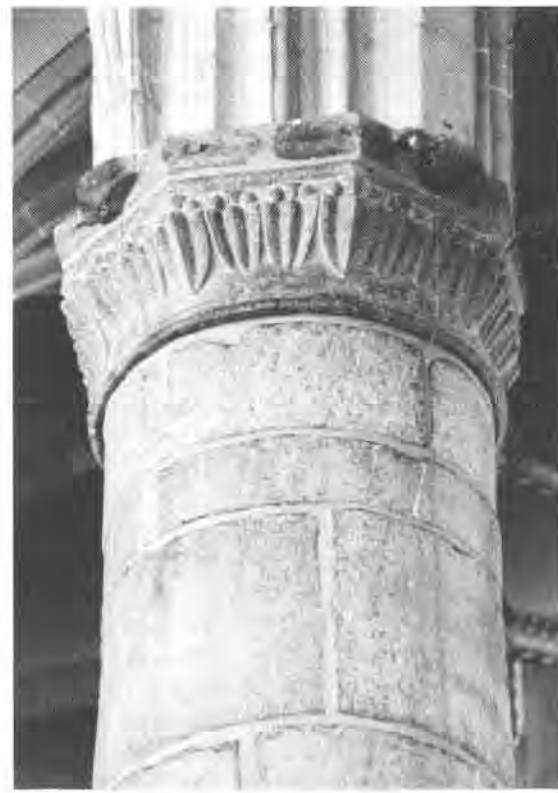
3. Kapiteel in het jongste deel van de kerk.

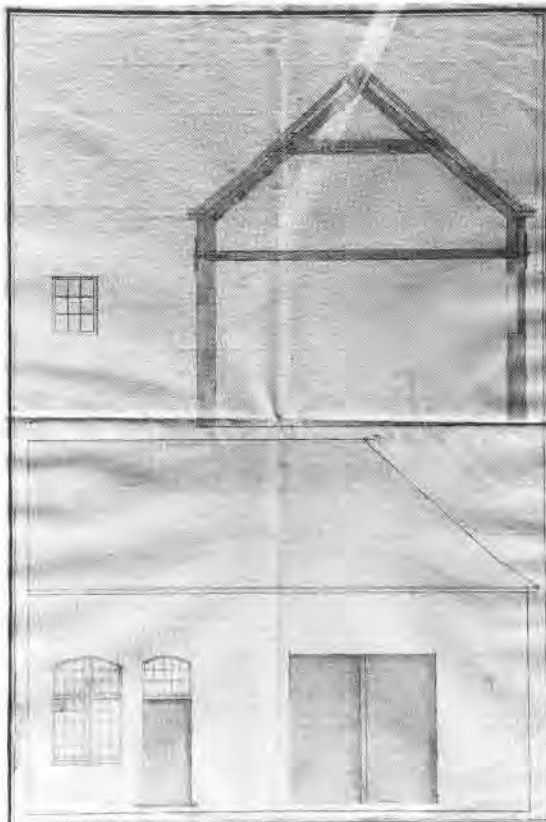
5. Bouwtekening van de Vleeshal, Gem. Archief Weert.

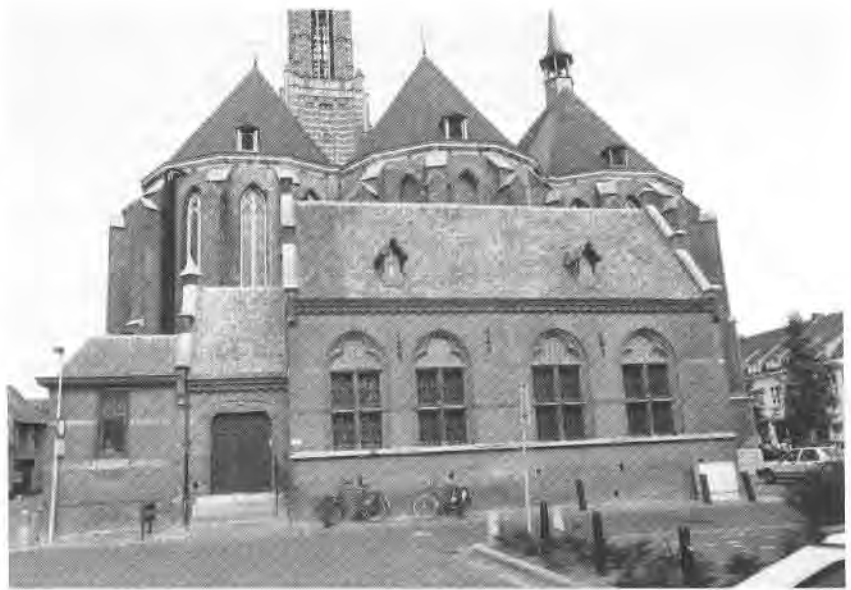
8. De laagbouw achter de kerk met rechts de huidige dagkapel (voorheen sacristie) van Kaiser en links de bergruimte uit 1915 (tegenwoordig sacristie).

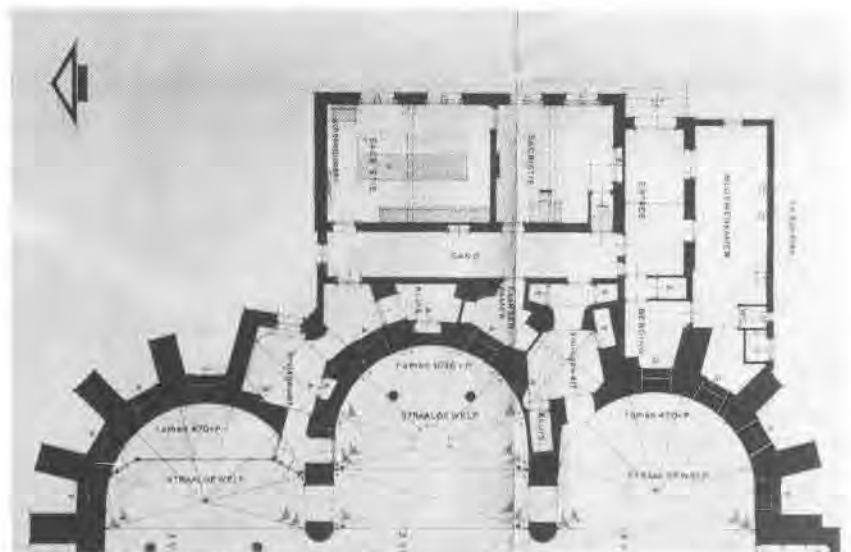
9. Plattegrond van de aanbouw achter de kerk voor de restauratie in de jaren zeventig, Gem. Arch. Weert.

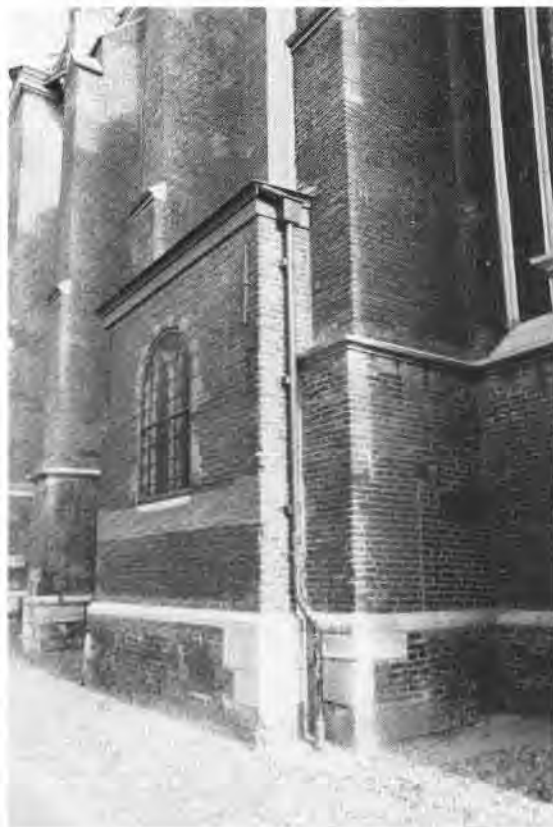
10. Het z.g. gravenkapelletje.

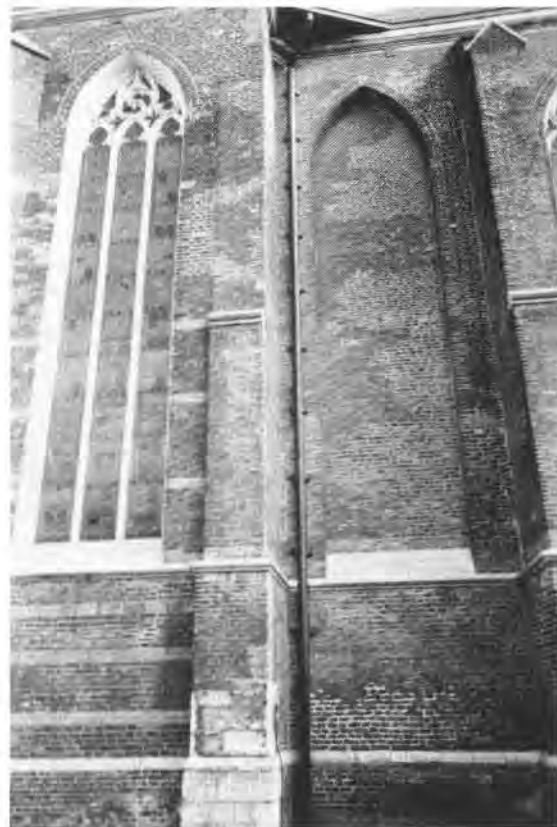
11. Sporen van een boog in de buitenwand van de 3e oostelijke travee van het zuidelijk zijschip.

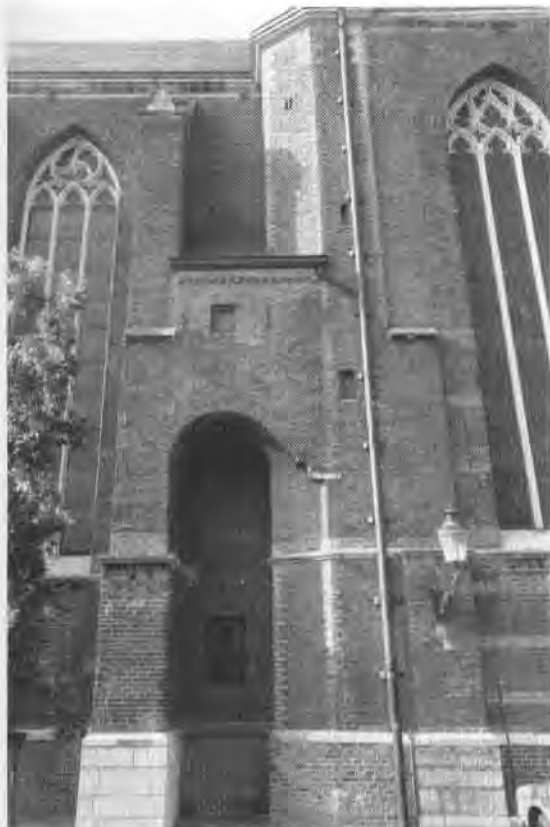
12. De traptoren en het kamertje tussen de steunberen van de 3e oostelijke travee van het noordelijke zijschip.  
13. De 3e oostelijke travee van het noordelijke zijschip.

De aanbouw die in de loop van de tijd tot de meeste gissingen aanleiding heeft gegeven is het kamertje dat hoog tussen de steunberen van de derde oostelijke travee van het noordelijke zijschip is gebouwd (afb.12,13). Aangezien de functie van dit kamertje onduidelijk is zijn hier de meest romantische theorieën over ontwikkeld. Het zou hier gaan om een geheim kamertje, terwijl iedereen het vanaf de straat kan zien. Bovendien is de ingang van de traptoren naar het kamertje weliswaar verstopt in de biechtstoel van de Deken, maar wel in het gedeelte voor de biechteling. De Graven van Horne zouden hiervandaan de mis gevolgd hebben. Men kan zich afvragen of zulk hooggeplaatste personen zich de moeite namen de nauwe wenteltrap er naartoe te beklimmen. Ook zou men van hieruit slechts de missen in het Sacramentskoor gevolgd kun-

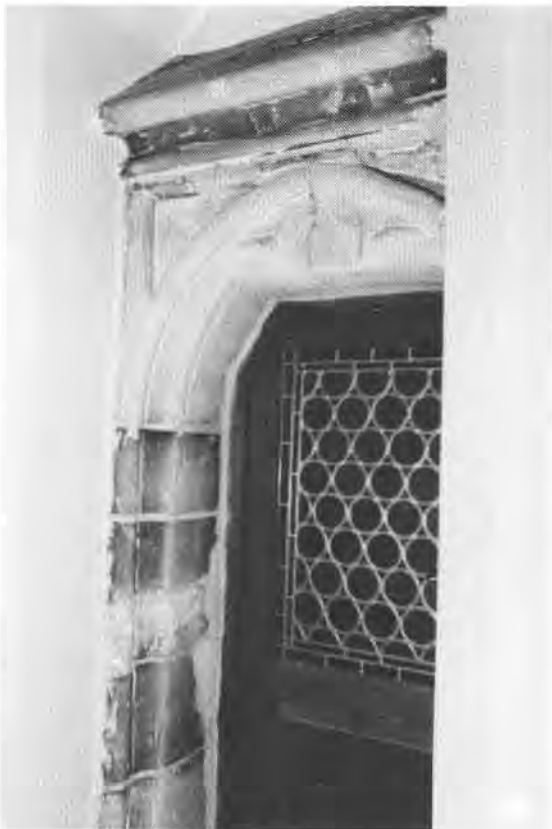
14. De mergelomlijsting van de wandopening tussen de traptoren en het balkon.

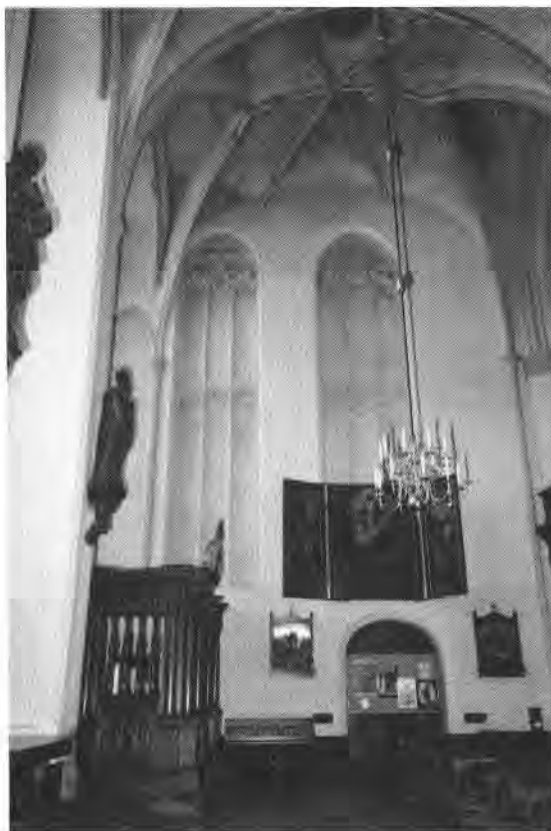
16. Het Maria-koor met authentieke tracering in het dichtgezette venster.  
17. De westelijke wand van het zuidelijk zij-schip.

Vanaf 1915 zijn de vensters van de zijschepen vergroot, d.w.z. de wanden zijn naar beneden toe verder geopend.<sup>39</sup> Het dichtgezette venster tussen het Hoogkoor en het Mariakoor, waarin de waarschijnlijk oorspronkelijke tracering en monelen bewaard zijn, laat de conclusie toe dat ook oorspronkelijk de vensters tot lager in de wand geopend waren (afb.16). Ook de dichtgezette vensters in de westelijke wanden, waarin in het interieur ook de monelen en traceringen bewaard zijn, zetten zich naar beneden toe voort tot op het niveau van de uitgebroken vensters in de zijschepen (afb.17).

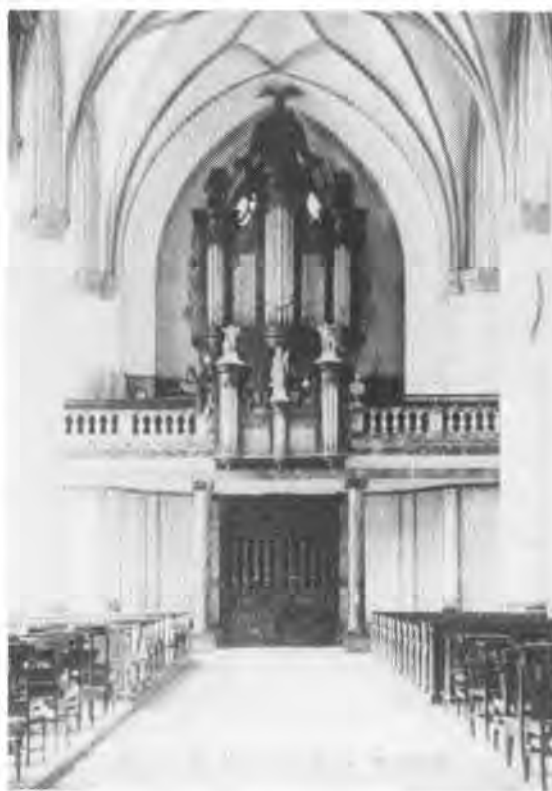
20. Het orgel voor 1942 met daarachter het nog open zijnde venster. Foto Gem. Archief Weert.

Ook het grote venster in de westelijke wand van de toren is vroeger langer geweest. De moet in het metselwerk toont duidelijk dat de afzaat vroeger minstens op een hoogte waar nu de kroon boven het Martinusbeeld zich bevindt gezeten moet hebben. De eerder genoemde prent toont de afzaat van het venster nog op hoogte van het beeld. Het venster dat zich bevond in de oostelijke wand van de toren, tussen deze en het middenschip, is in 1942 dichtgezet toen een nieuw orgel geplaatst werd.<sup>46</sup> Foto's van het oude orgel tonen dat het venster voor die tijd nog open was (afb.20).

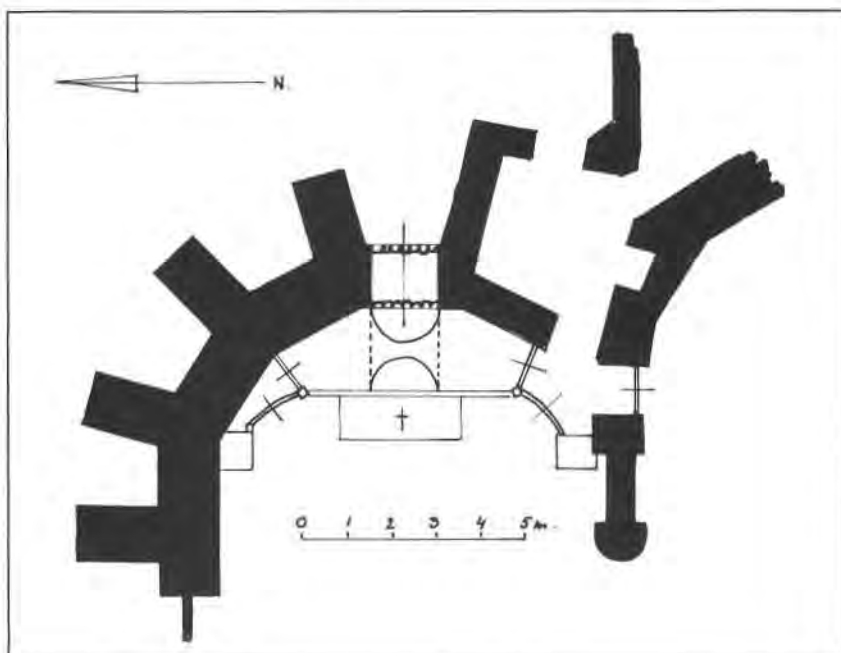
22. De ruimte achter het sacramentsaltaar, oostelijke wand.

voegd, een doorgang vermoeden (afb.22). Een verband met een mogelijk eerder gebruik van de sacristie van voor 1884 als kapel acht ik niet uitgesloten.

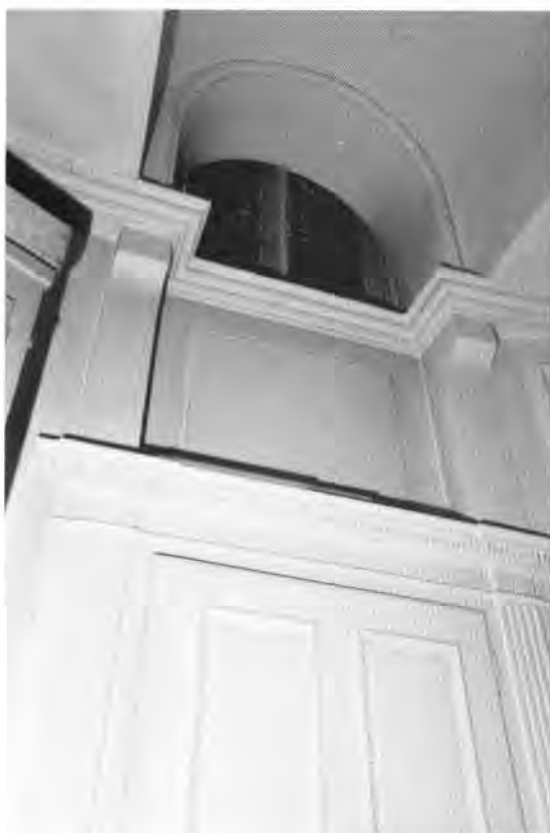
23. Een dichtgezette deur in de achterste sluitwand van het sacramentskoor.

Een andere verklaring voor de decoratie van de kleine ruimte achter het Sacramentsaltaar kan worden gevonden in de achterste sluitwand van het Sacramentskoor buiten. Hier bevindt zich een dichtgezette deur onder een korfboog (afb.23). De positie van deze deur komt overeen met de eerdergenoemde structuur in de decoratie die een doorgang laat vermoeden. Bestaat er misschien een verband met de vroegere aanwezigheid van een kerkhof achter de kerk? De ruimte kan gefungeerd hebben als een klein kapelletje. Mogelijk werden van hieruit de doden begraven. Onder het tongewelf is net plaats voor een katafalk.
